УСПЕНСЬКИЙ СОБОР КІЄВО-ПЕЧЕРСЬКОЇ ЛАВРИ: НОВИЙ ПОГЛЯД НА БУДІВЕЛЬНУ ІСТОРІЮ

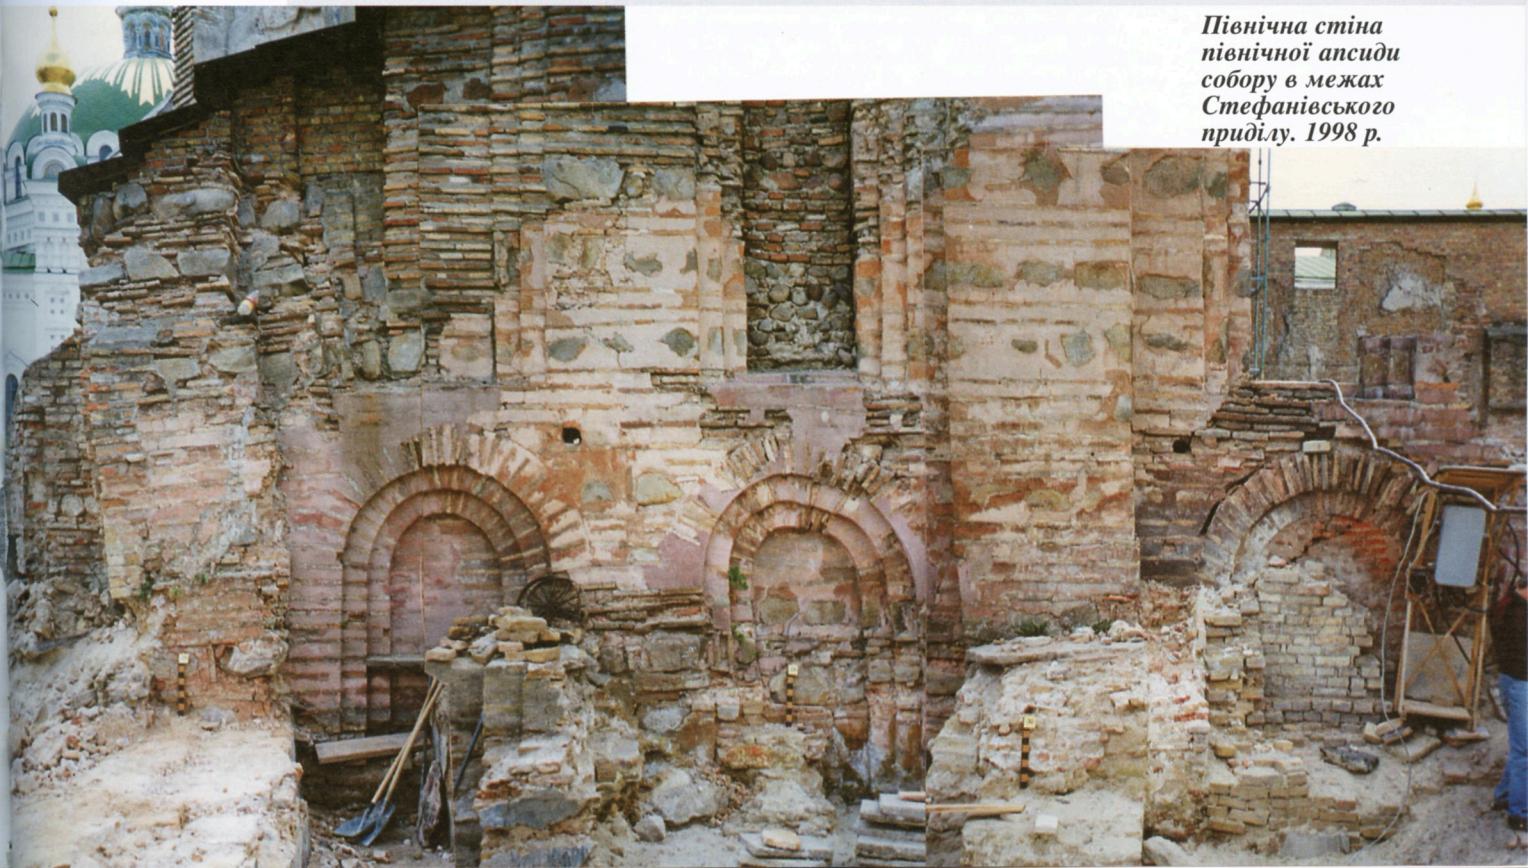
Північна стіна північної апсиди собору в межах Стефанівського приділу. 1998 р.

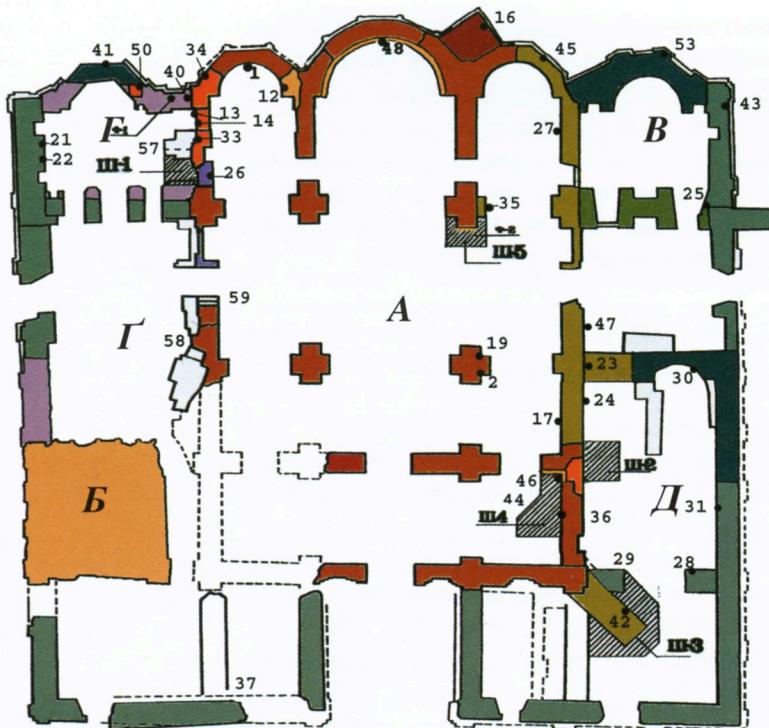
A – Основний обсяг собору
Б – Йоано-Предтеченська хрещальня
В – Йоано-Богословський приділ
Г – Стефанівський приділ
Г – каплиця Єльців
Д – Трохсвятительський приділ

1 – I eman (1073 – 1087 pp.)
	2 – II eman (1088 – 1089 pp.)
	3 – V eman (др. пол. XII ст.)
	4 – VI eman (1230 – 1470 pp.)
	5 – VII eman (70-mi pp. XV ст.)
	6 – VIII eman (30-mi pp. XVI ст.)
	7 – IX eman (1577 – 1638 pp.)
	8 – X eman (1638 – 1654 pp.)
	9 – XII eman (1696 – 1731 pp.)

Картограма залишків муріваний Успенського собору з хронологічною періодизацією (дослідження О. Пламеницької і Н. Шевченко, 1998 р.)

Крапками з цифрами позначені номери зразків будівельних розчинів, відібраних у процесі досліджень

Перший етап у натурних залишках собору репрезентований муроманням на вапняно-цем'яникому розчині (тип 1), на якому змуровано підбанин стовпи (зразки № 4, 19), центральну й північну апсиду (зразок № 1), північну частину південної апсиди, а також долішню частину південної стіни собору в місці прилягання її до первісного притвору (контакт зразка № 46).

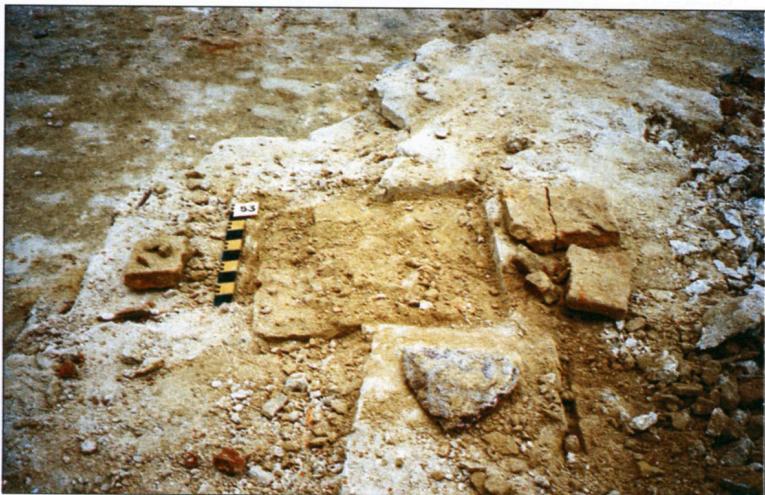
Рештки фундаменту східного стовпа каплички в будівельного етапу при північній стіні північної апсиди собору. Світлина 1998 р.

Мурувальний розчин наріжної східної каплички при північній стіні собору, дослідженої 1998 року (зразки № 34, 50), характеризується яскравим палево-рожевим (рудуватим) кольором, високою міцністю й густиною. Цей розчин (тип 3) відрізняється за складом вихідної сировини. На такому самому розчині (зразок № 54 б) змурено долішні частини північної стіни основного обсягу собору до відмітки -0,50. Вище за цю відмітку – муровання на розчині типу 1. Складається враження, що під час прибудови капличок частково

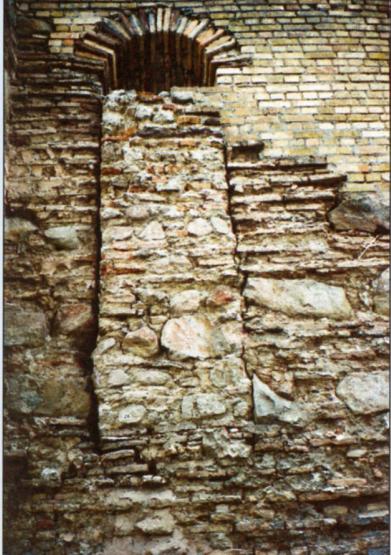
Замуровання вікна другого ярусу північної апсиди. VI будівельний етап. Світлина 1998 р.

Судячи з характерного мурівания, а також будівельного розчину, у цей самий час замуровано вікно другого ярусу північної апсиди. Це, певно, було зумовлене потребою зміцнити стіну. З тієї самої причини собор підсилили контрфорсами. Контрфорс на південно-західному розі собору (принаймні його основу, рештки якої збереглися до 1998 р.) вимурувано з плінфи вторинного використання на вапняно-піщаному розчині, ідентичному розчинові південної стіни (тип 5). Таке саме мурівання простежено в конехах центральної і південної апсид та горішній частині стін південної апсиди. Немає сумнівів, що контрфорс, який більшість дослідників пов’язує з 1470 роком, з’явився саме внаслідок подій 1240 року – наприкінці XIII або на початку XIV століття. Стіни в інших місцях також зміцнили контрфорсами.

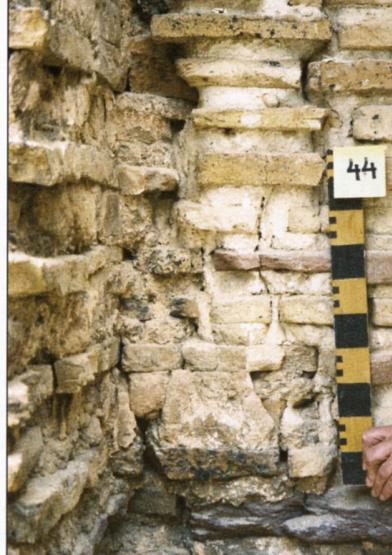
Стик мурів I i VI будівельних етапів на південно-східному підбанному стовпі. Світлина 1998 р.

Стик муріваний на розчинах типів I і 5, що відповідають I і VI будівельним етапам, простежено під вікном південної апсиди (зразок № 45), у південно-східному підбанному стовпі (зразок № 35). Та найвиразніше його слідно на південній стіні давнього обсягу собору: практично стіну перемуровано від основи; від первісної стіни фрагментарно збереглася лише долішня частина мурівания. Фрагменти бані, які знайшли, коли розбирили руїни, дали змогу встановити, що її також вимурувано з пізнішого матеріалу²².

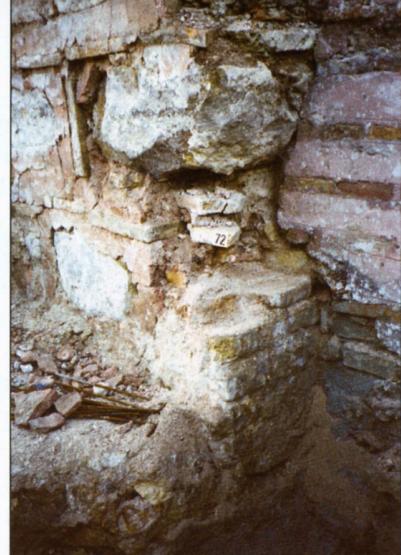
Стик мурів I, V i IX будівельних етапів на північній стіні північної апсиди собору, в місці прилягання Стефанівського приділу. Світлина 1998 р.

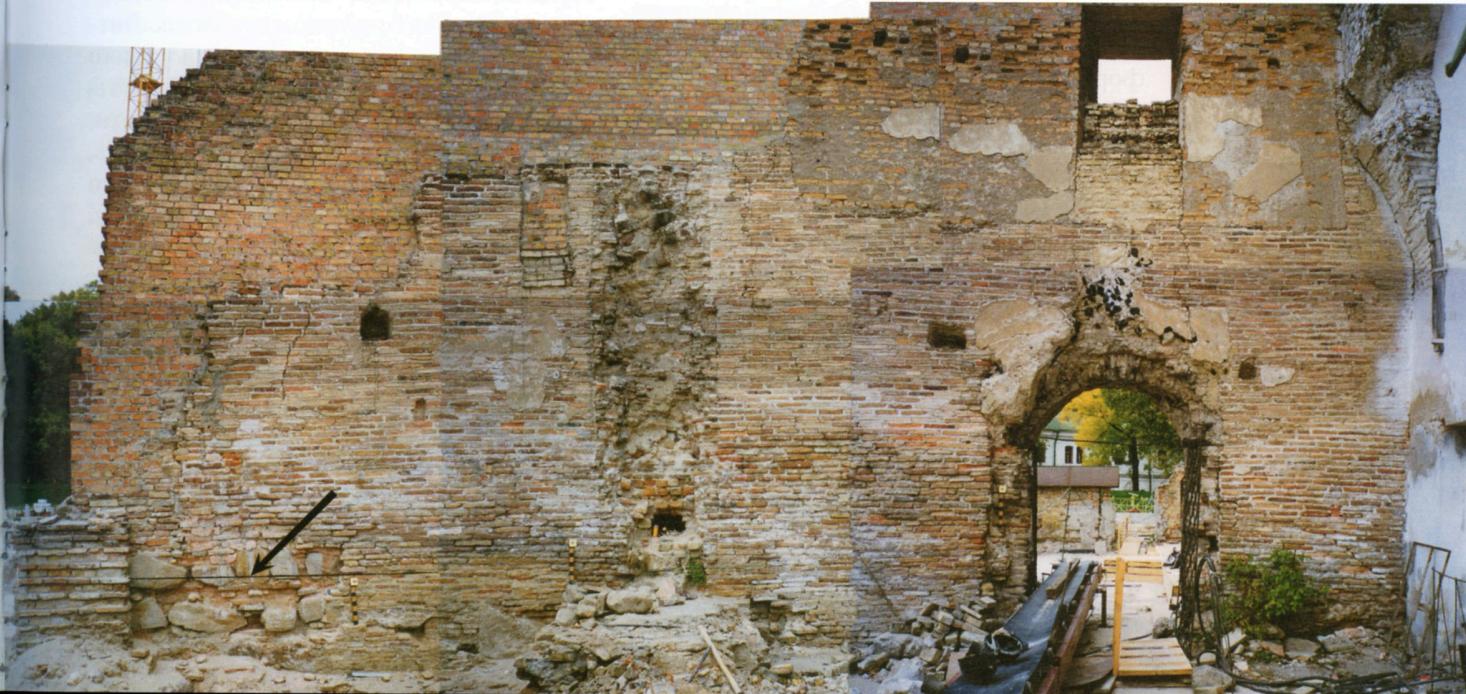
Південна стіна півден-ної нави собору, змурелана на VI будівель-ному етапі на залишках мурування I етапу (внизу ліворуч показана стрілкою). 1998 р.

На вапняно-піщаному розчині (тип 5) вимурувано південну стіну майже від основи (за винятком кількох долішніх рядів мурівания) – як з південного боку (зразок № 24), так і з боку інтер’єру (зразок № 17), а також південно-східний підбанний стовп, підпружні арки, барабан центральної бані. Розчин містить великі уламки цем’янкового розчину²¹, взятого зі зруйнованого попереднього мурівания.

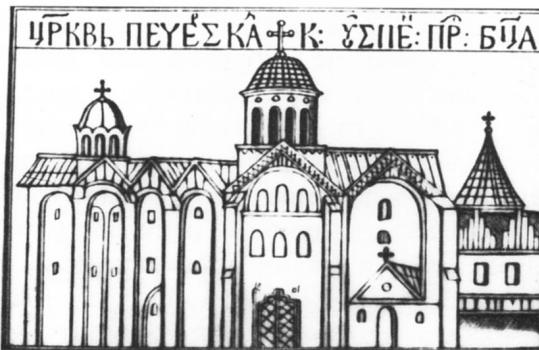
Успенський собор.
Вигляд
на гравюрі
1623 р.

Тогочасний вигляд собору фіксують уже згадані гравюри 1623 і 1638 років. На першій з них собор показано з великою банею (менша належить Йоано-Предтеченській хрещальні) і пофронтонним перекриттям закомар. Навпроти південної нави – капличка княгині Євпраксії. На гравюрі А.Кальнофойського 1638 року бачимо східний бік собору з двома приділами: з півдня – Йоано-Богословським, симетрично з півночі – Стефанівським, за яким видно каплицю Єльців, побудовану зі сходу Йоано-Предтеченського храму.

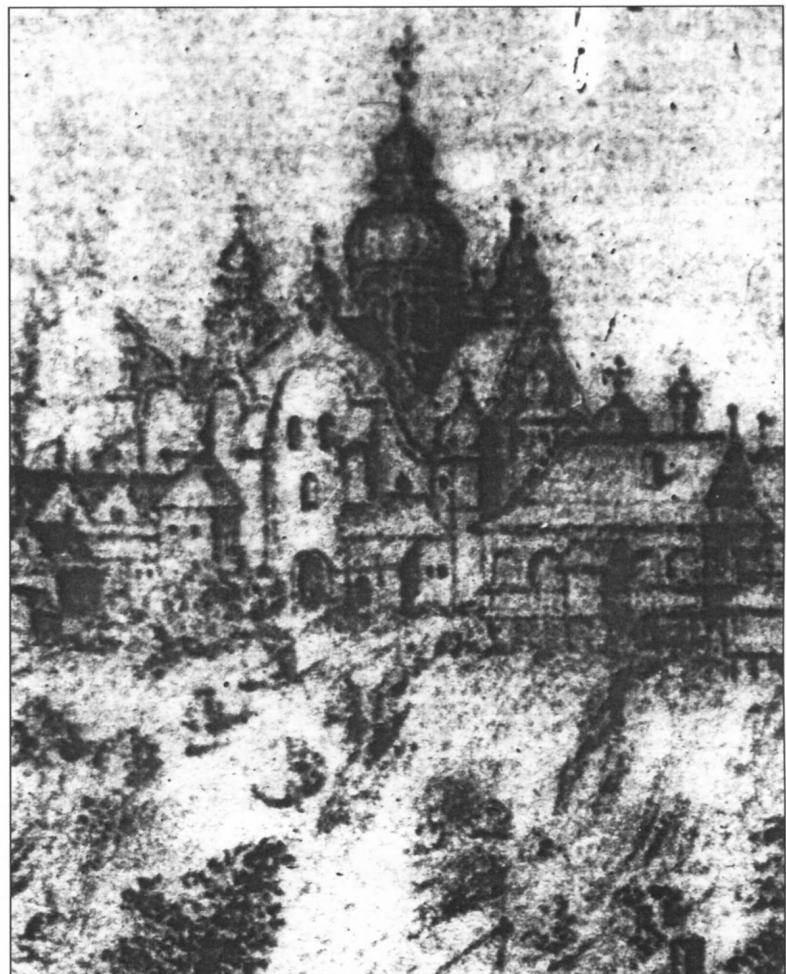
Успенський собор.
Вигляд
на маклюнку
Абрарама ван
Вестерфельда
1651 р.

Південний фасад, за описом, увінчувався великою аркою, п'яти якої спиралися на масивні контрфорси, що фланкували вход на осі трансепта. Додаткові деталі дає малюнок А. ван Вестерфельда, на якому над аркою показано розірваний трикутний фронтон; гребінь даху над ним вінчає маківка.
