П. П. ТОЛОЧКО

ЗНАХІДКА КАМ'ЯНИХ ФУНДАМЕНТІВ НА КЛОВІ У КІЄВІ

(До історичної топографії стародавнього Києва)

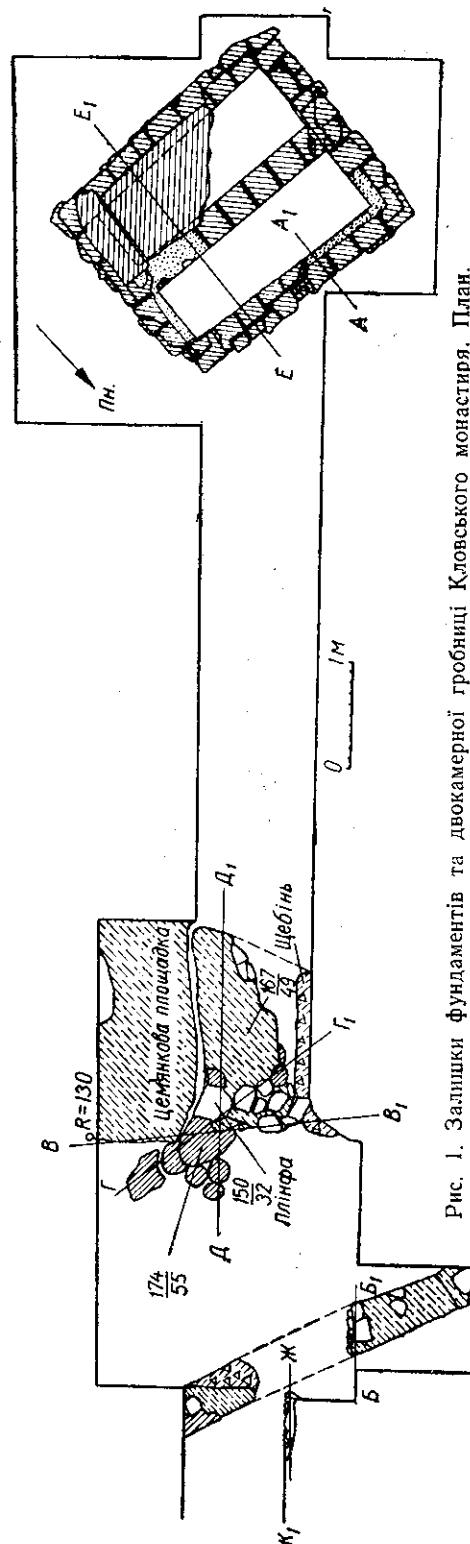
Рис. 1. Залишки фундаментів та двокамерної гробниці Кловського монастиря. План.

В першому, північному розкопі виявлено залишки двох стін, які, за словами будівельників, були з'єднані під прямим кутом. Перша стіна — шириною до 80 см — проходила по лінії північ—півден. Вона складена з плінфи на цем'янковому розчині і масивних гранітних валунів. Гранітні валуни лежали в материковому заглибленні і служили основою стіни. Кладка стіни збереглася на висоту до 0,5 м, на довжину 1,85—1,9 м. Далі на південь кладка вибрана і з'являється лише через 0,5—0,6 м, але вже у вигляді розвалу плінфи і цем'янки. Розвал має таку ж ширину, як і кладка, і продовжується у південному напрямку за межі розкопу (рис. 1, 2).

но-східній стінці розкопу. Частина стіни східної орієнтації була порушені будівельниками в межах траншеї (рис. 1, 3).

Другий розкоп було закладено за 6 м від початку кладки фундаменту, в тому місці, де траншея теплопроводу натрапила на двокамерну гробницю. Розкрита нами гробниця мала дві камери, з яких північна була зруйнована під час прокладання труб водопроводу в 20—30-х роках ХХ ст. На жаль, і південна камера виявилася не цілою. Вона була зруйнована під час будівельних робіт, до прибуття на місце знахідки археологів. Під час цих робіт було зруйноване і поховання, яке знаходилось у південній камері (рис. 1, 5).

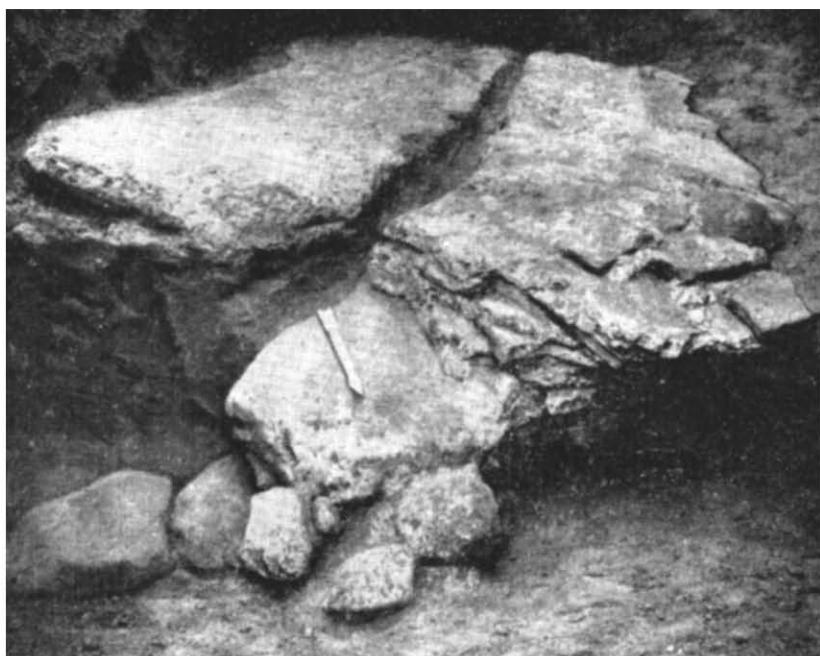
Рис. 2. Фрагмент стіни північно-південної орієнтації.

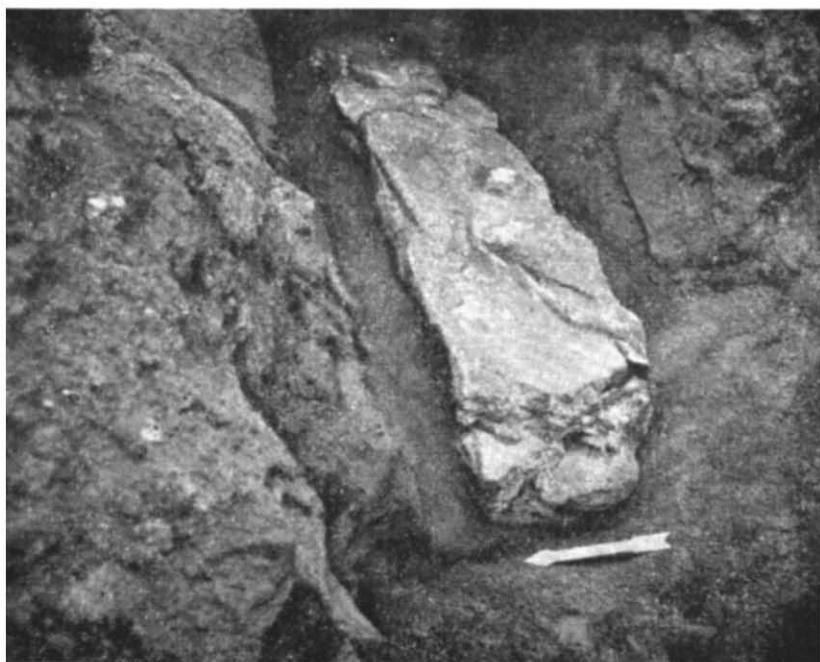
Рис. 3. Фрагмент стіни західно-східної орієнтації.

У північно-західній стінці розкопу був помітний вихід ще однієї стіни. В результаті закладення прирізки виявлено стіну довжиною 1,3—1,4 м, яка йшла по лінії схід—захід. На відміну від стіни з північною орієнтацією, ця стіна була менш масивною. Її ширина ледве досягала 35—40 см. Вона складена з плінфи на цем'янковому розчині і чевеличих гранітних валунів. Нижні камені кладки лежать на материковому ґрунті. Дані стіна східної орієнтації з невеликим нахилом у південний бік, проте немає підстав для ствердження, що вона лежить не *in situ*. Цей незначний нахил, очевидно, з'явився в результаті прокладки в цьому місці труби водопроводу, що проходила майже паралельно стіні, трохи нижче її основи. Продовження цієї стіни було помітне в півден-

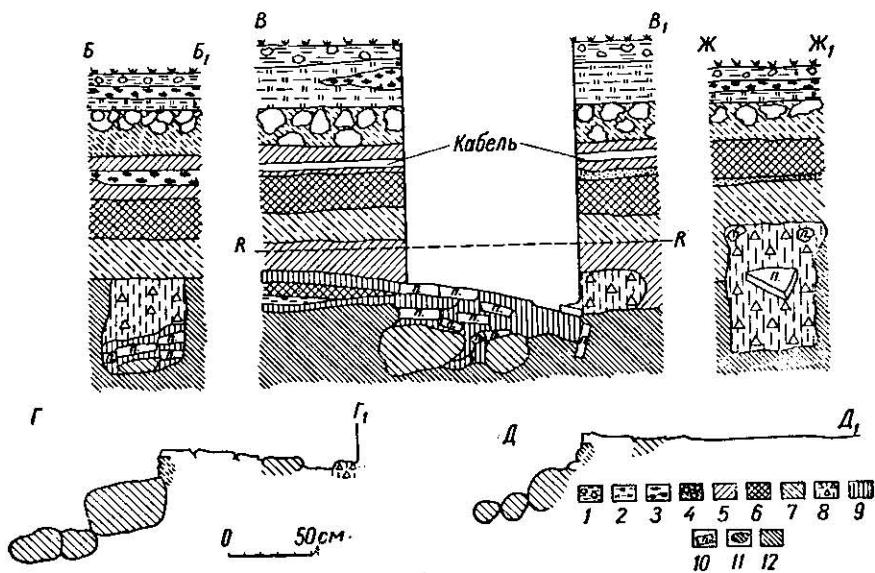
Рис. 4. Розрізи фундаментів і стінок розкопу:

1 — сучасна вимостка подвір'я; 2 — жовта глина; 3 — горіх дерево; 4 — вимостка подвір'я;
5 — сіра глина; 6 — чорнозем з щебнем; 7 — сіра глина з щебнем; 8 — бита плинфа;
9 — цем'янка; 10 — плинфа; 11 — кам'яні валуни; 12 — материк.

Стратиграфічна ситуація, в якій знаходяться виявлені нами фундаменти будівлі, показана на рис. 4.

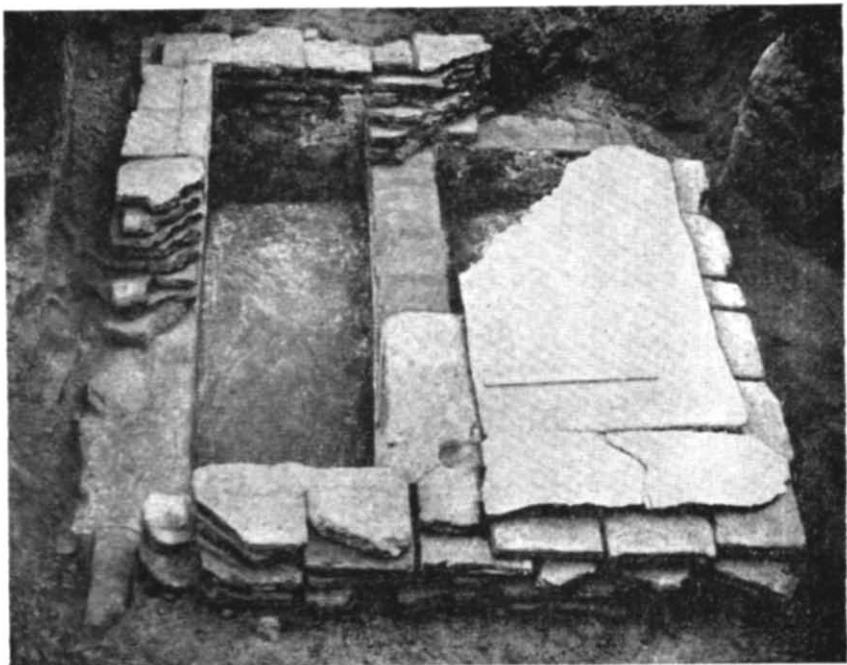
Рис. 5. Залишки двокамерної гробниці.

Гробниця складена в ширину однієї плінфи на глинняному розчині. Середня стінка гробниці була загальною для обох камер споруди. Довжина гробниці — 2 м, ширина південної камери в голові — 67 см, в ногах — 60 см; розміри північної камери відповідно — 65 см і 56 см. Орієнтована гробниця по лінії схід—захід. Обидві камери її мали шиферні перекриття, з яких збереглася лише плита південної камери. Нижчих знаків або написів на шиферній плиті не було. Висота обох камер до плит перекриття досягала 0,7 м. Дно гробниці складене з одного ряду плінф товщиною 4—4,5 см. Внутрішні стінки камери і дно були опоряджені цем'янковим розчином. Вздовж внутрішніх периметрів обох камер зверху стін проходила смуга цем'янки, за допомогою якої

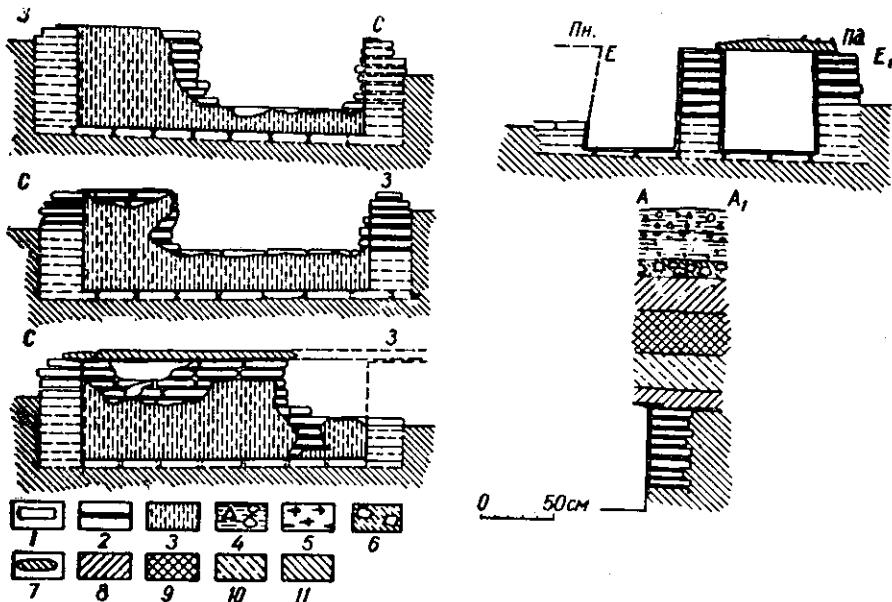
Рис. 6. Розрізи гробниці:

1 — плінфа; 2 — глина; 3 — біла штукатурка; 4 — сучасна вимостка подвір'я; 5 — горіле дерево; 6 — вимостка подвір'я; 7 — шиферна плита; 8 — сіра глина; 9 — чорнозем із щебнем; 10 — сіра глина з щебнем; 11 — материк.

шиферні плити перекриття були прикріплені до кладки стін. Зовнішні стінки гробниці складені без старанної обробки. Та в цьому й не було потреби, оскільки гробниця повністю опущена у материк (рис. 6).
